# 技术咨询报告

报告编号：重大质检（委）字第 ZX202400003 号

项目名称：住院部二楼增设血液净化中心水处理间

咨询项目：新增设备平台钢结构方案

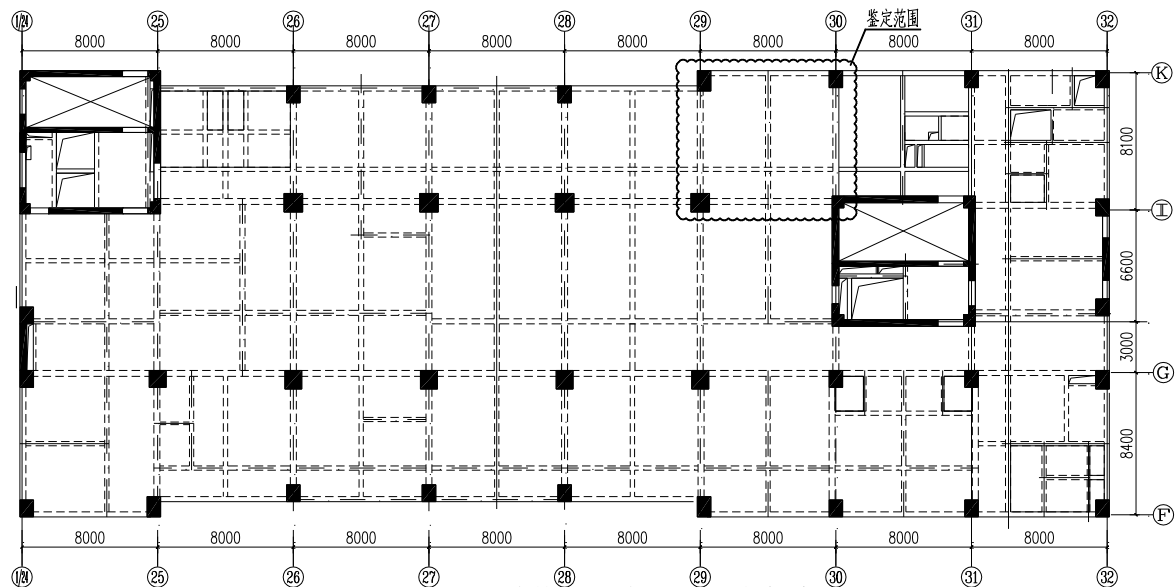
图 1.2 二层结构平面布置图及鉴定范围

(6) 30×K~I 轴间、I×30~29 轴间框架梁均发现裂缝，除 30×K~I 轴梁间框架梁在次梁靠中部一侧未按原设计要求配置附加箍筋并出现了受力斜裂缝应进行补强加固外，其余梁裂缝均属于非结构性裂缝，裂缝原因主要由于混凝土收缩所致，需进行封闭处理。

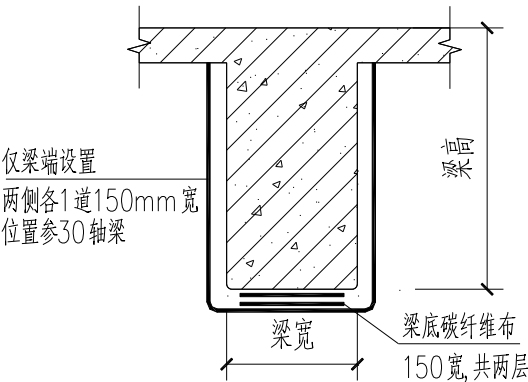
图 4.3-8 29xI-K 梁技术处理大样

（1）除 29×I~K 轴间框架梁承载力不足外，其余相关基础、柱、梁、板的承载力满足规范要求；30×K~I 轴间框架梁因次梁集中荷载作用处未设置附加箍筋不符合规范要求并出现斜裂缝，应补强加固处理。

（2）针对本公司的检测鉴定结果，29×I~K 轴梁、1/I×29~30 轴间梁建议按图 4.3-8、图 4.3-9 进行技术处理；30×K~I 轴梁在次梁附近（靠中部一侧）存在斜裂缝，建议按图 4.3-10 进行技术处理。
