# 技术咨询报告

报告编号：重大质检（委）字第 ZX202400003 号

项目名称：住院部二楼增设血液净化中心水处理间

咨询项目：新增设备平台钢结构方案

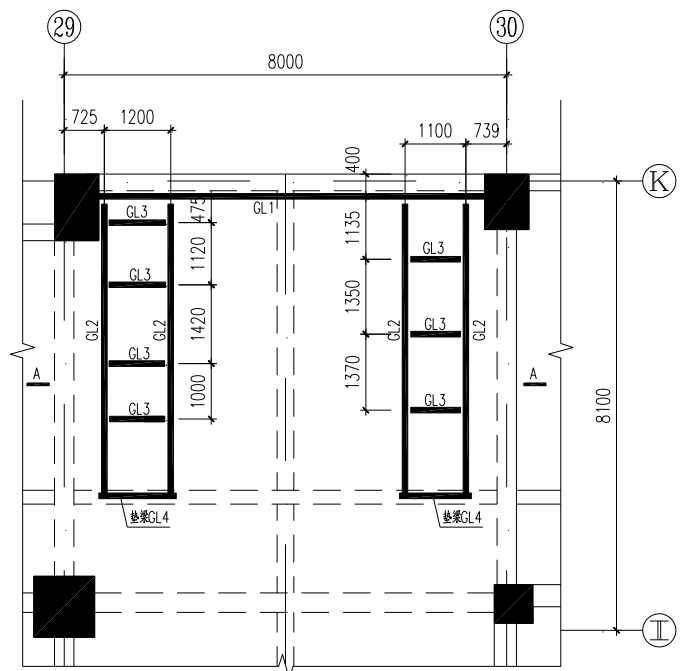
图 1.3 拟设设备钢平台结构平面布置

璧山区人民医院拟在住院部二楼（5.660m 标高）29~30轴与I~K轴范围增设血液净化中心水处理间（设备布置及荷载详见附录A），结合设备荷载和使用要求，拟在原结构上架空增设钢平台方案进行改造，如图1.3所示。
